## GYLON EPIX® Style 3501-E

### Case Study: Fettproduktion

Lebensmittelindustrie - Fettproduktion

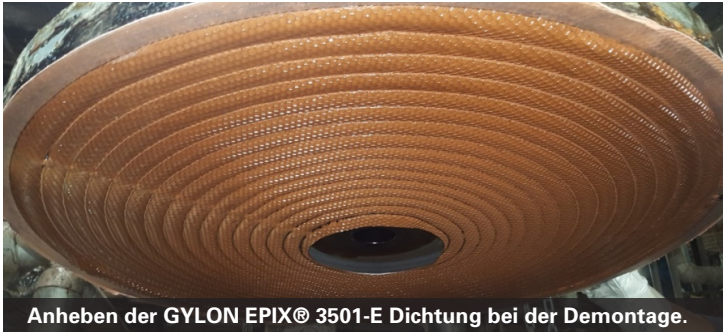
Der Kunde hatte Leckageprobleme mit dem Spiralwärmetauscher, der mit außen angebrachten Klemmschrauben (Bracket-Schrauben) befestigt ist. Aufgrund der Dichtfläche werden die Schrauben nur gering belastet und das ganze System ist täglichen Thermozyklen ausgesetzt. Die bisher verwendeten Dichtungen mussten häufig ausgetauscht werden und wurden von den Trennstegen des Spiralwärmetauschers aufgeschnitten, was zu Leckagen und Verwirbelungen führte (siehe Bilder "Vorherige Lösung").

Seit der Installation von GYLON EPIX® Style 3501-E wurde die Dichtigkeit des gesamten Wärmetauschersystems deutlich verbessert, was sich auf die gesamte Anlagenverfügbarkeit positiv auswirkt. Nach 6 Monaten ununterbrochenem Betriebs wurde das System geöffnet und das allgemeine Erscheinungsbild bewertet. Es wurde festgestellt, dass sich die Dichtung in einem ausgezeichneten Zustand befand. Es konnte keine Demontage, keine Fehlplatzierung, kein Einschneiden in der Oberfläche, keine Verfärbung, kein Versprödungseffekt festgestellt werden und die Dichtung sehr leicht von Flanschen wieder entfernt werden. Der Kunde war sehr zufrieden mit dem Ergebnis und wird GYLON EPIX® weiterhin für diese Anwendung einsetzen.
